# KARTA REJESTRACYJNA OSUWISKA

1 4 - 1 9 - 0 3 2 - 0 1 2 2 8 0

1. Miejscowość: Główina	2. Gmina: Brudzeń Duży gm. wiejska	3. Powiat: płocki	4. Województwo: mazowieckie
5. Mapa topograficzna:	6. Arkusz SMGP 1:50 000:	7. Współrzędne geograficzne: 19° 22' 57.0" E    52° 38' 02.0" N	
8. Kraina geograficzna: Kotlina Płocka		9. Jednostka tektoniczna: Niecka brzeźna	10. Zlewnia: Wisła
11. Inne dane lokalizacyjne:

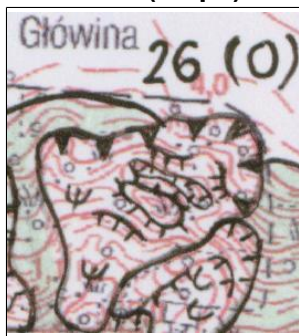
## 14. Szkic (mapa) osuwiska:

1. Sytuacja geomorfologiczna: stok cały	2. Układ geologiczny: asekwentne		
3. Rodzaj materiału: osuwisko gruntowe (ziemne)	4. Rodzaj ruchu: zsuw	5. Stopień aktywności: aktywne okresowo	
6. Krótki opis słowny: Duże osuwisko z bardzo wyraźną morfologią wewnątrzosuwiskową, z licznymi skarpami wtórnymi, progami i zagłębieniami (suchymi i wypełnionymi wodą). Osuwisko okresowo aktywne. Występuje zsuw rotacyjny, i splezywanie.
